## Is er een veilige afstand tussen velden met PV-panelen op platte daken?

Brand in PV-panelen is een actueel thema binnen de brandveiligheid. Met de groeiende vraag naar hernieuwbare energie zal dit alleen maar winnen aan actualiteit. Het plaatsen van PV-panelen op een dak introduceert een kans op brand, die er anders niet of nauwelijks is. In opdracht van NEN onderzoekt DGMR de brandoverslag tussen velden van panelen op platte daken. Paul Hoondert en Peter van de Leur, brandveiligheidsadviseurs bij DGMR, behandelen in dit artikel de problematiek aan de hand van twee casussen. Vervolgens bespreken ze mogelijke oplossingen.

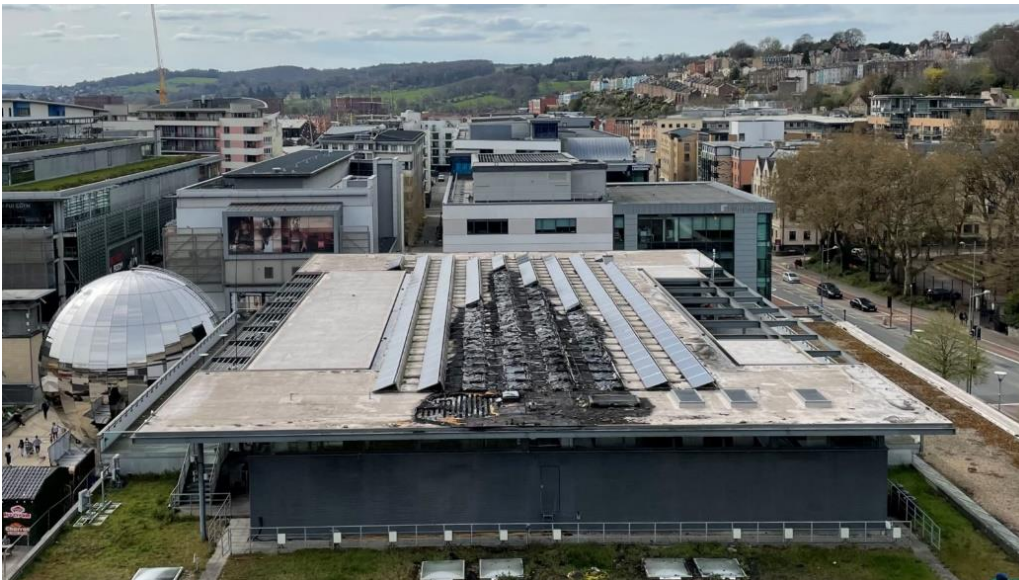
Op 9 april 2022 heeft een brand gewoed op het dak van een museum in Bristol (Verenigd Koninkrijk). Uit onderzoek is gebleken dat de brand ontstond in een door meeuwen beschadigd PV-paneel. De brand is beperkt gebleven tot de PV-panelen, de isolatie en dakbedekking boven het staaldak. Toch is het museum nu (mei 2023) al meer dan een jaar gesloten vanwege waterschade in het gebouw.

De brand is ontdekt door een drone, nog voordat de brandmeldinstallatie in het museum was geactiveerd. Online beschikbaar beeldmateriaal laat zien dat de branduitbreiding werd gedreven door de sterke wind richting de dakrand, zoals te zien op de foto waarop de schade van het dak zichtbaar is. De branduitbreiding stopte pas bij het bereiken van de dakrand.

*Schade dak Bristol (bron: Martin Booth, Bristol 24/7)*

Het isolatiemateriaal is ons niet bekend, maar uit de schade lijkt dit gemakkelijk brandbaar te zijn. De dakbedekking en isolatie zijn op de plek van de PV-panelen, en nog 4 tot 5 meter voorbij het veld met panelen, in de richting van de wind volledig weggebrand. De geprofileerde staalplaat is zichtbaar.

De brand in Bristol vond plaats op een relatief klein dak met maar één veld van op het zuiden gerichte PV-panelen. Wij nemen het in deze analyse mee, omdat het schadepatroon bij de oostelijke dakrand aannemelijk maakt dat overslag in de richting van de wind over een grote afstand zonder panelen kan plaatsvinden.

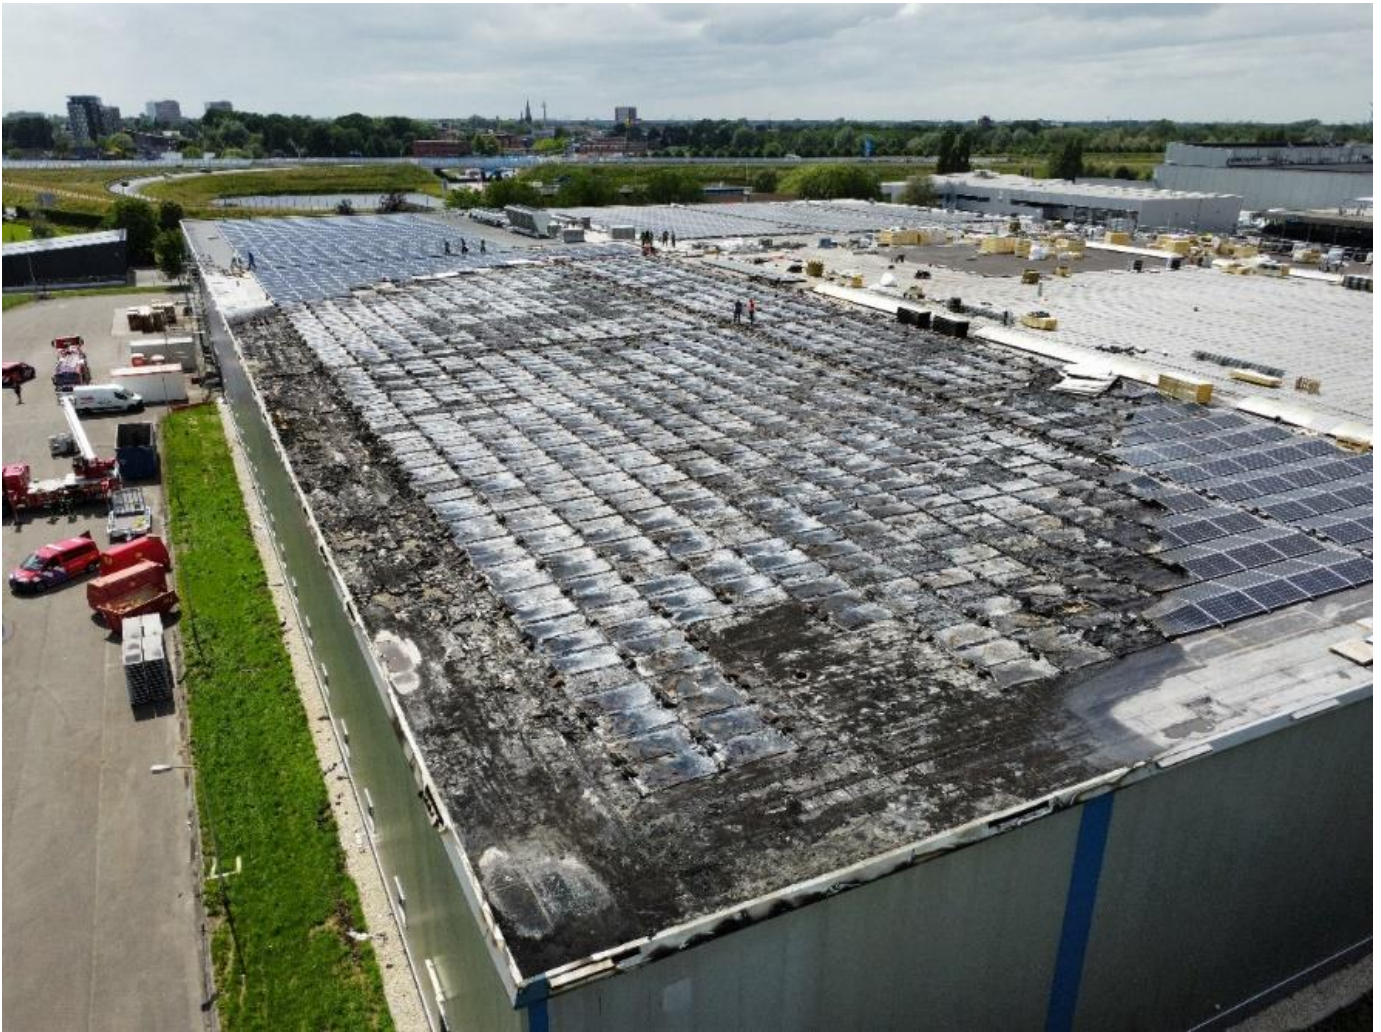
Op 9 juni 2022 was er een grote brand in PV-panelen op een dak boven een koelwarenhuis voor op- en overslag van levensmiddelen. Hier ging het om een staaldak met daarop 8 centimeter steenwol, daarop 10 centimeter PIR en een bitumineuze dakbedekking. De getroffen PV-panelen waren geplaatst in 'oost-west'-opstelling, in velden van 10 x 20 en 26 x 20 panelen, gescheiden door ongeveer 0,6 meter brede paden.

De brand is volgens onderzoekers van de brandweer ontstaan doordat PV-bekabeling bij werkzaamheden op het dak beschadigd raakte. Uit een video en foto's die tijdens de brand door een drone gemaakt zijn, is het verloop van de brandontwikkeling in beeld te brengen. De brand ontstond aan de rand van een veld van 10 x 20

panelen. Een ca. 15 meter breed vlamfront plantte zich schuin op de rijen voort, gedreven door de westenwind. Twee looppaden tussen velden werden daarbij probleemloos overgestoken. De looppaden waren niet afgedekt met een onbrandbaar materiaal, zoals tegels of grind. De brandhaard breidde zich vervolgens langzamer uit, loodrecht op de windrichting. In de

zuidelijke hoek van de betrokken velden bleven de panelen intact. Het vlamfront was dus lang, maar niet hoger dan ongeveer 2 meter. Dat laatste betekent dat het vrijkomend vermogen per vierkante meter dak klein is. Dit verklaart waarom de brand zich relatief langzaam uitbreidt haaks op de wind en vrijwel niet tegen de wind in. De branduitbreiding is pas gestopt bij het bereiken van de dakrand, waarbij ook een ca. 4 meter brede strook zonder panelen is 'leeg gebrand'. Na de brand was zichtbaar dat de dakbedekking en de PIR-isolatie waren weggebrand of aangetast. De onderliggende laag van steenwol is nauwelijks aangetast, mogelijk omdat deze bluswater had opgenomen. Door deze extra koeling is branduitbreiding naar binnen mogelijk voorkomen.

Schade dak Heerenveen (bron foto's: WâldNet)

De brand is door de brandweer geblust. Bluswater is deels in het gebouw terechtgekomen en heeft koelcellen en producten beschadigd. Eén van de drie koelcellen was onbruikbaar, een tweede is beschadigd.
