PV in de gevel: kan dat wel na Grenfell?

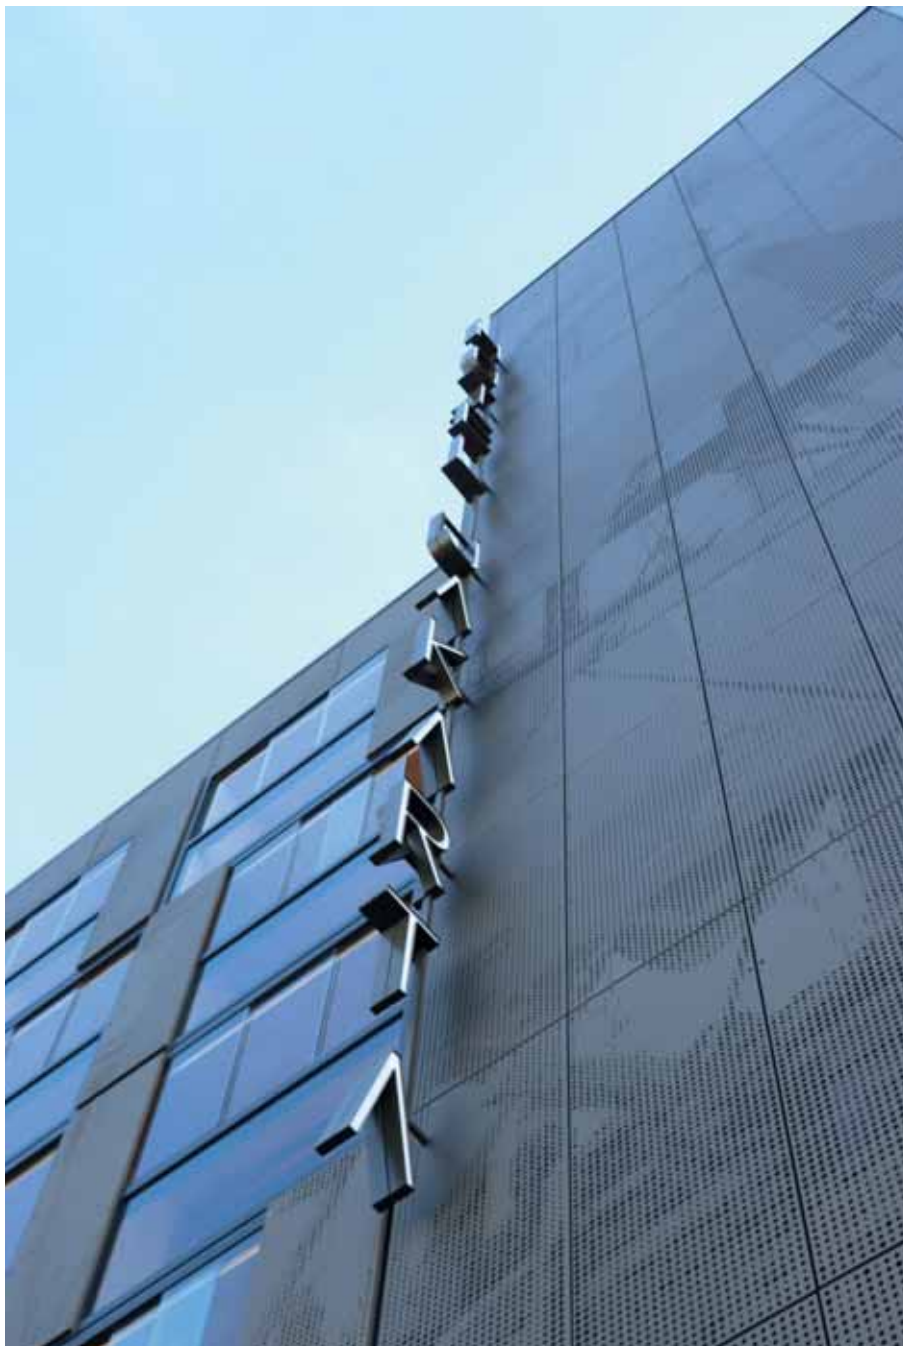
Hotel Jakarta in Amsterdam is van een PV-gevel voorzien.
