# Vertrouwen in brandveiligheid Nederlandse gevels is nergens op gebaseerd

Bij adviesbureau DGMR zijn ze er helemaal niet gerust op dat het met de brandveiligheid van Nederlandse woongebouwen veel beter is gesteld dan in Engeland. "Dat roept iedereen wel na de Grenfell-ramp, maar zo solide zijn de Nederlandse regelgeving en de bouwpraktijk helemaal niet."

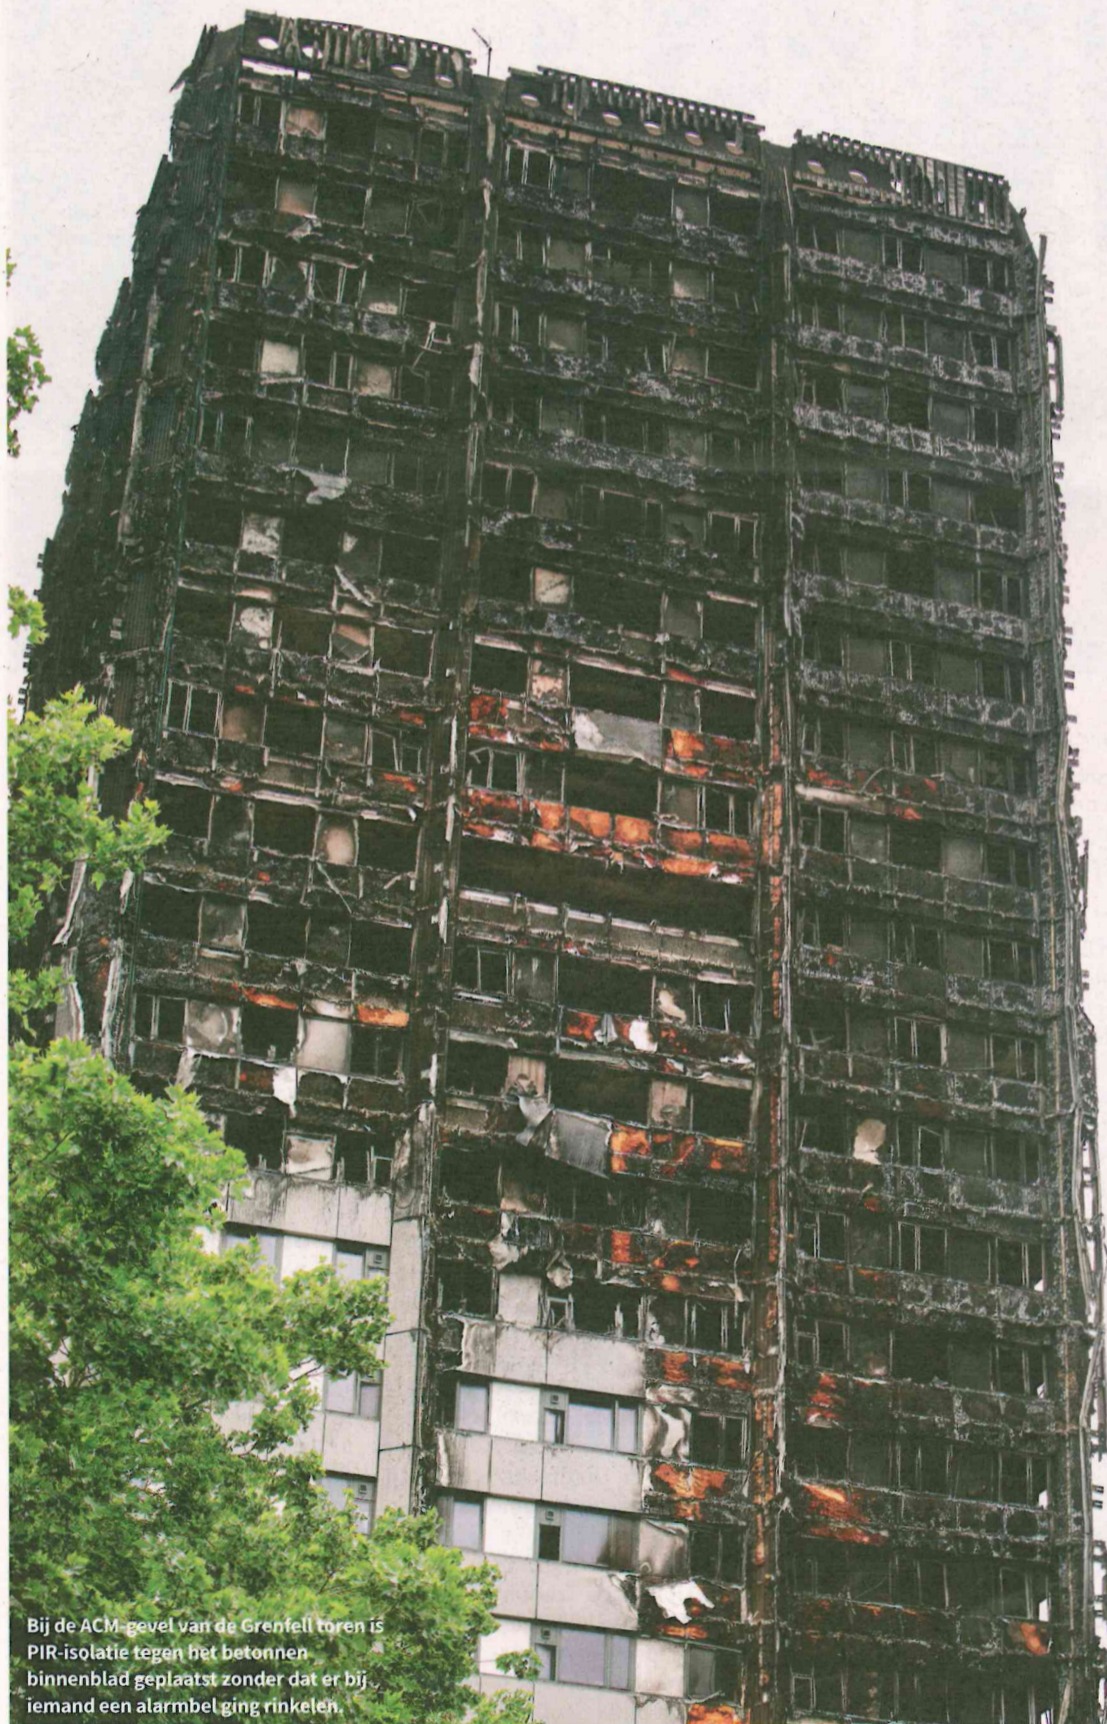
Bij de ACM-gevel van de Grenfell toren is PIR-isolatie tegen het betonnen binnenblad geplaatst zonder dat er bij iemand een alarmbel ging rinkelen.

Goede grootschalige praktijk brandtests op gevelsystemen met ACM-panelen zijn pas sinds deze zomer publiek bekend geworden. Van de Leur kan niet anders dan concluderen dat in de loop der jaren een soort nonchalance is ontstaan bij de bureaus die in Engeland de desktopstudies uitvoeren. Bij de autoriteiten en opdrachtgevers is dat kennelijk niet anders geweest. Zo kon bij de laatste renovatie van de Grenfell toren de bewuste ACM-gevel met PIR-isolatie tegen het betonnen

binnenblad worden geplaatst, zonder dat er bij iemand een alarmbel ging rinkelen.

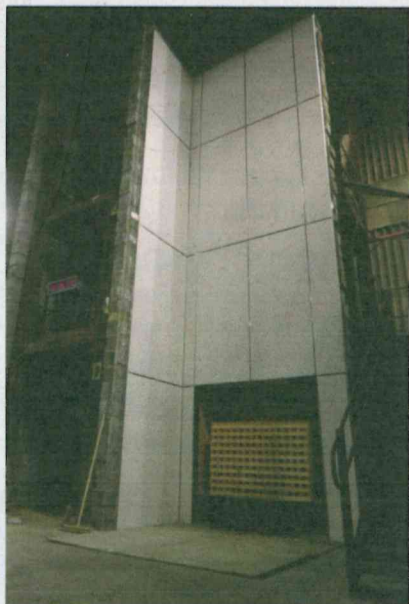
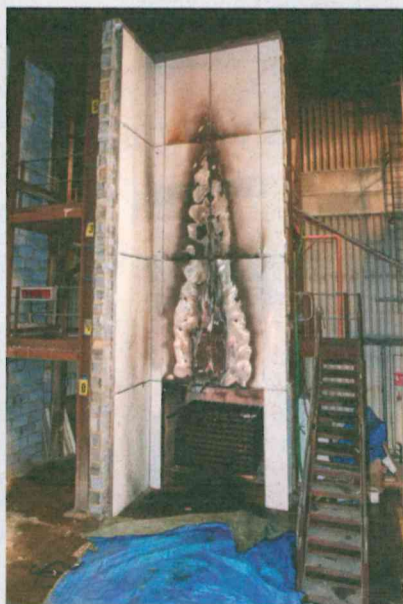
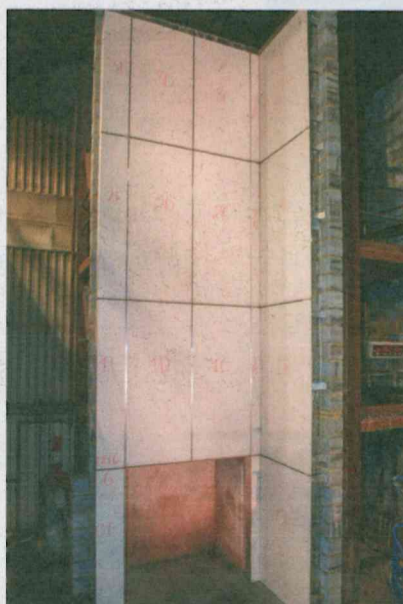
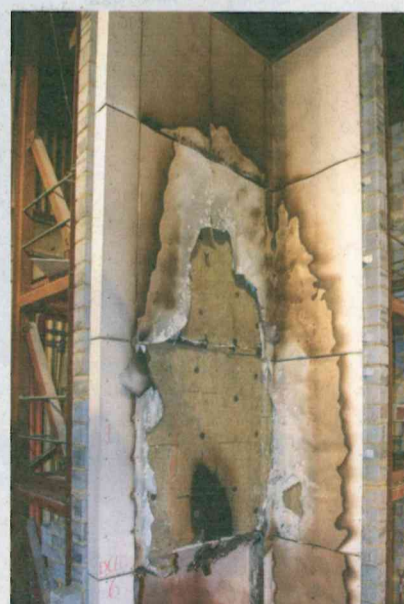
In opdracht van de Engelse overheid vonden deze zomer zeven brandtests plaats op testgevels. Daarbij werden combinaties van verschillende soorten aluminiumcomposietpanelen getest met minerale wol, PIR- of resolschuim. De Grenfell-renovatiegevel faalde al binnen zeven minuten. De testopstelling in het laboratorium van de BRE in Watford bestond uit een gevelvlak van 2,6 meter breed en 6 meter hoog met onderaan een oven. Loodrecht daarop stond een even hoog stukje muur van anderhalve meter breedte. Op meerdere niveaus registreerden thermokoppels de temperatuurontwikkeling aan de buitenkant van de panelen in de spouw en in het

isolatiemateriaal. De spouw was steevast voorzien van zowel horizontale als verticale *cavity barriers*, zoals die in Engeland bij hoogbouw worden toegepast. Ze compartimenteren de spouw en moeten voorkomen dat de brand zich snel achter de gevelpanelen langs verspreidt. Meestal worden daarvoor strips van steenwol gebruikt die bij de montage van de gevelplaten een stukje worden ingedrukt, zodat ze goed aansluiten. In Nederland worden zelden *fire-stops* gebruikt. De eerste test met de ACM-panelen met niet brandvertragende kern van polyethyleen en een pakket PIR-isolatie van 10 centimeter dikte, werd door de onderzoekers

al na minder dan 7 minuten afgebroken. Dit is de combinatie zoals die bij de recente renovatie van de Grenfelltoren is gebruikt. Dezelfde gevelpanelen, maar dan met 10 centimeter steenwol faalden eveneens in de brandtest. Net als de gevel met ACM-brandvertragend polyethyleen met daarachter weer PIR. Dat is de combinatie waarop Grenfell werd ontworpen, maar die bij een bezuinigingsronde plaats maakte voor de ACM-panelen met polyethyleen. Bij deze combinatie wordt de test na 23 minuten afgebroken. Nadat bij de sloop van de gevel van het Grenfell-complex ook fenolschuimplaten werden aangetroffen op sommige plaat-
