## Is er een veilige afstand tussen velden met PV-panelen op platte daken?

Brand in PV-panelen is een actueel thema binnen de brandveiligheid. Met de groeiende vraag naar hernieuwbare energie zal dit alleen maar winnen aan actualiteit. Het plaatsen van PV-panelen op een dak introduceert een kans op brand, die er anders niet of nauwelijks is. In opdracht van NEN onderzoekt DGMR de brandoverslag tussen velden van panelen op platte daken. Paul Hoondert en Peter van de Leur, brandveiligheidsadviseurs bij DGMR, behandelen in dit artikel de problematiek aan de hand van twee casussen. Vervolgens bespreken ze mogelijke oplossingen.

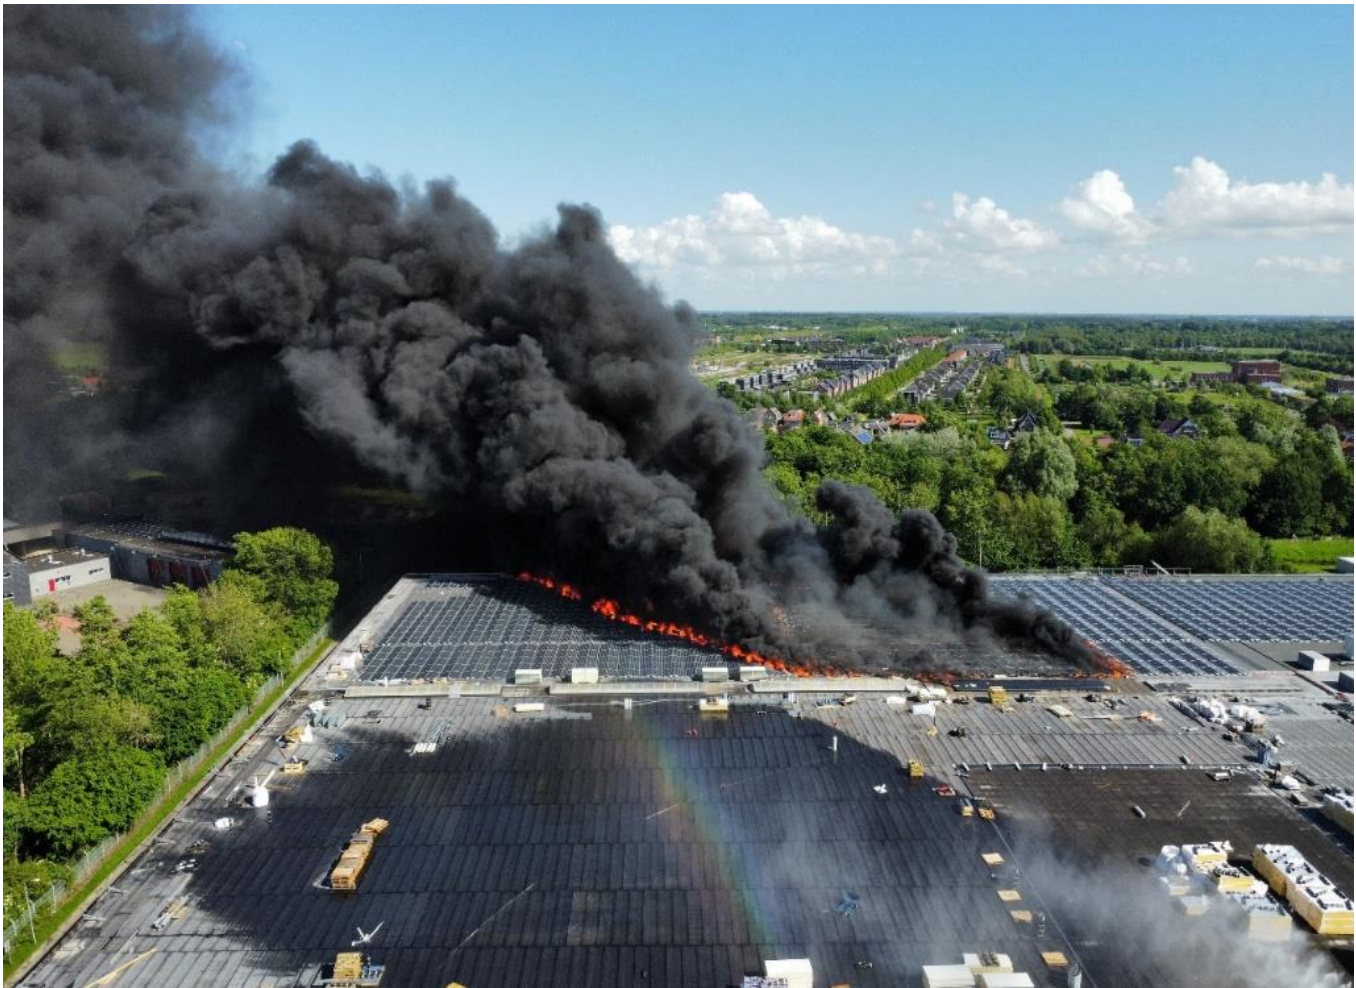
*Schade dak Bristol (bron: Martin Booth, Bristol 24/7)*

Het isolatiemateriaal is ons niet bekend, maar uit de schade lijkt dit gemakkelijk brandbaar te zijn. De dakbedekking en isolatie zijn op de plek van de PV-panelen, en nog 4 tot 5 meter voorbij het veld met panelen, in de richting van de wind volledig weggebrand. De geprofileerde staalplaat is zichtbaar.

De brand in Bristol vond plaats op een relatief klein dak met maar één veld van op het zuiden gerichte PV-panelen. Wij nemen het in deze analyse mee, omdat het schadepatroon bij de oostelijke dakrand aannemelijk maakt dat overslag in de richting van de wind over een grote afstand zonder panelen kan plaatsvinden.
