DGMR-symposium over brandveiligheid legt feilen in de praktijk bloot

Leef regels na en begeleid de uitvoering

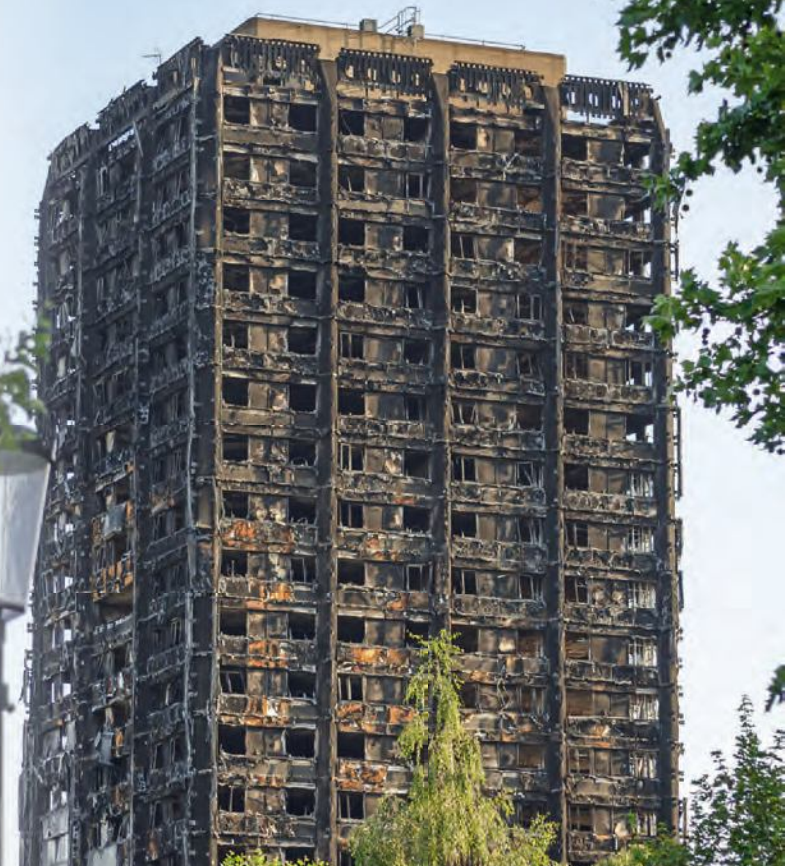
De verkoolde resten van de gevel van Grenfell Tower

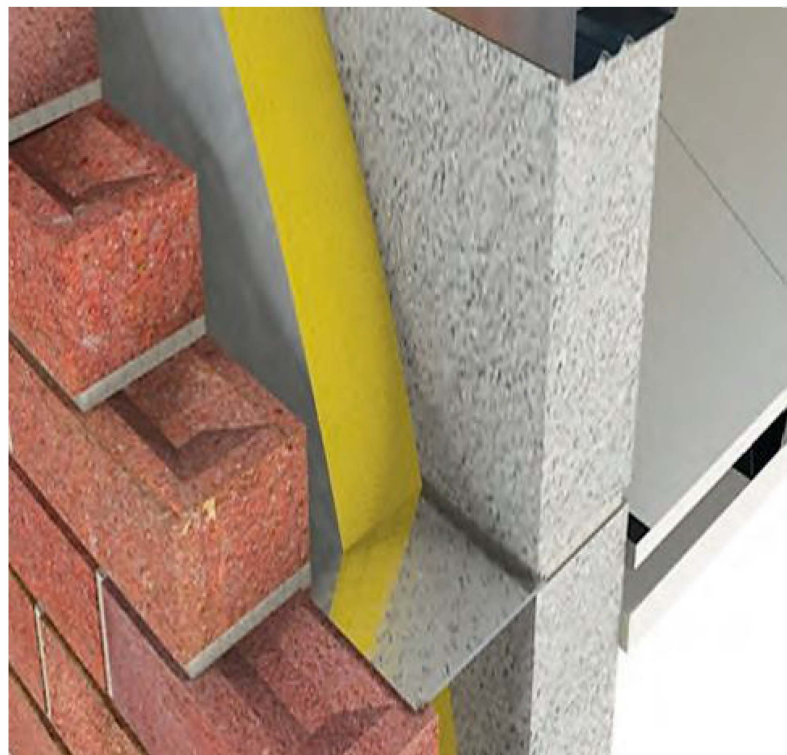
Spouwcompartimentering met staal > 0,5mm

In haar presentatie ging Esther Hebly in op de valkuilen en oplossingen voor brandveiligheid bij diverse typen gevels. Denk aan de vliesgevel, de geventileerde spouwgevel en de spouwmuur. Voor elk type gaf zij aan wat de gevaren zijn en hoe je die kunt wegnemen, en illustreerde dat met vele detailtekeningen en doorsneden van de gevel. Een strikt doorgevoerde en goed uitgevoerde horizontale en verticale compartimentering in de gevel is in vele gevallen een goede oplossing.

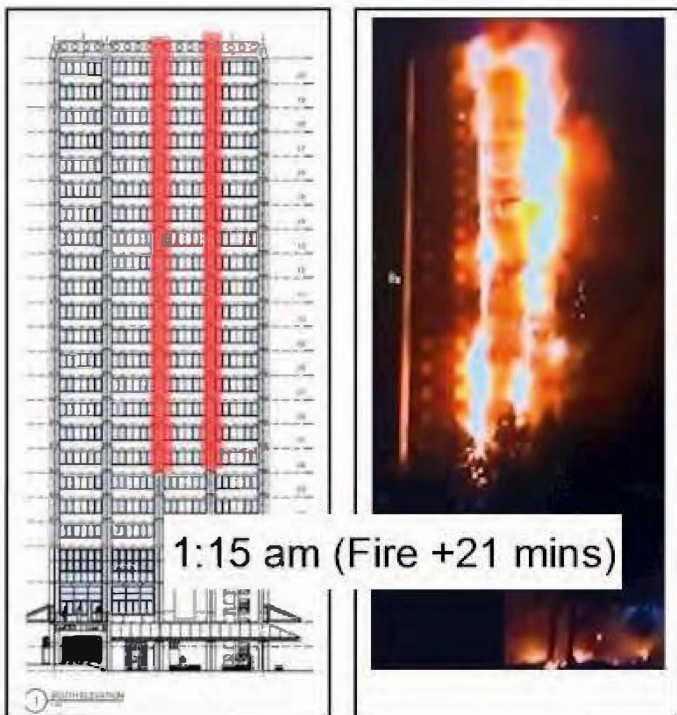
Binnen 21 minuten reikten de vlammen via de luchtspouw en gevelbeplating op de kolommen tot aan de dakrand.

Slechte naleving van de regels is een van de hoofdoorzaken waardoor het in Londen zo gruwelijk uit de hand is gelopen. Spreker Peter van de Leur liet zien hoe het vuur zich zo razendsnel kon voortplanten. Rond één uur 's nachts ontstond door een defecte koelkast brand in een woning op de vierde verdieping. De brandweer was snel ter plaatse en de betrekkelijk kleine brand in het appartement kon geblust worden. De brand was echter al overgeslagen naar de gevelconstructie en met een snelheid van één minuut per verdieping reikten de vlammen in twintig minuten tot aan de dakrand. De brandweer stond machteloos. Binnen vijftien minuten waren trappenhuis en voorportalen op meerdere verdiepingen gevuld met rook. Via openstaande ramen vatten de appartementen vlam en binnen enkele uren waren alle gevels in de as gelegd.
