## Ingenieurs- en adviesbureau DGMR biedt praktijkgerichte oplossingen (deel 2)

# ‘Wij adviseren vanuit onze deskundigheid’

Over roestvorming, een geveltransformatie en over een boeiende speurtocht naar de oorzaken van schade aan een gevel. Daarover vervolgen de ingenieurs Johan Koudijs en Christiaan de Wolf van ingenieurs- en adviesbureau DGMR hun reeks voorbeelden van praktijkgerichte oplossingen. Het eerste deel staat in het vorige nummer van Raam en Deur.

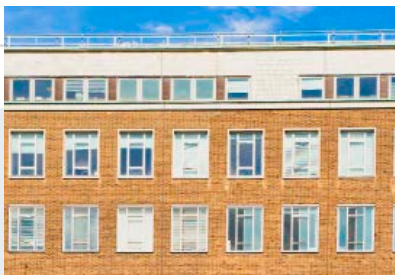
Het pand is dertig jaar oud. De gevels voldoen al lang niet meer aan de eisen van deze tijd. Verhuizen naar een nieuw pand is geen optie. De opdrachtgever wil de bestaande gevels zodanig aanpassen dat ze weer dertig jaar mee kunnen. Zijn uitvraag: leg mij drie scenario's voor – alle drie met een kwaliteitsniveau oplopend van minimaal (alleen van binnenuit verbeteren), gemiddeld (combinatie van aanpak binnen en buiten) tot optimaal (gevel strippen of een tweede huid ervoor). Wat zijn de kosten per scenario? En verder: tijdens de werkzaamheden moeten de bedrijfsprocessen gewoon kunnen doorgaan.

De Wolf: “We beginnen met berekeningen in een computerprogramma – voor de kenners: het is een Trisco-programma. Daarmee bepalen we de kwaliteit van de bestaande gevel op dit moment, de gevel dus met gereduceerde waarde. Waar zitten de warmtelekken en waar treedt condensatie op?

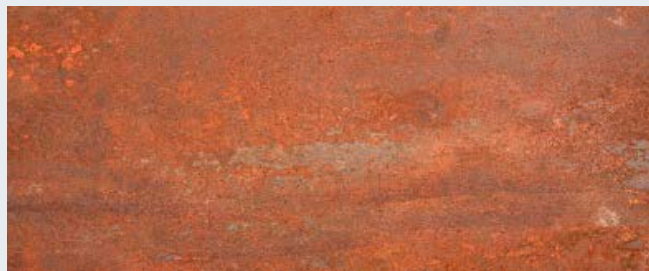
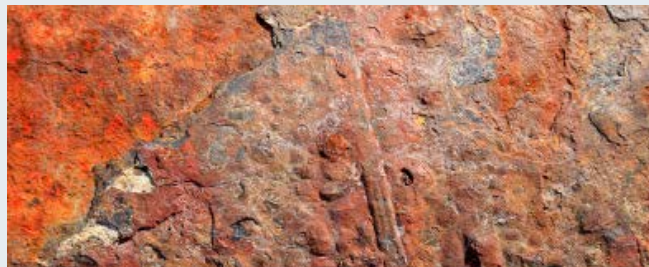
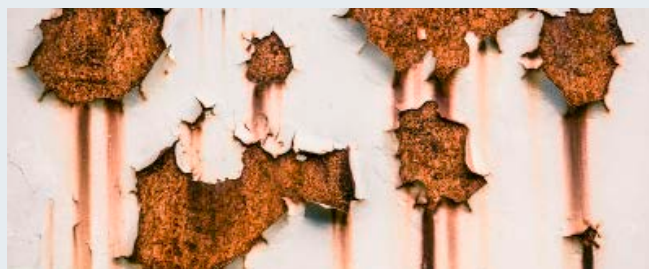
**Bij dit gebouw was er sprake is van roestvorming op de strekmetalen gevelpanelen. Sporen van witte en bruine roest. Bruin wijst op het ontbreken van een zinklaag en waar metaal verzinkt is – herkenbaar aan de zinkvlaggetjes – treedt witte corrosie op. Al met al ziet het er niet fraai uit en er ontstaan scherpe kanten.**

De Wolf: “Je kunt je afvragen of de toepassing van dit materiaal de juiste keuze is geweest vanwege de milieu-invloeden in dit gebied. Over corrosiebestendigheid heerst nog altijd een hardnekkig misverstand, ook onder professionals die eigenlijk beter zouden moeten weten. Het maakt niet uit of het metaaloppervlak gemoffeld, verzinkt, of het predicaat roestvrij heeft meegekregen, alle metalen corroderen. Wij spreken van roestvast in plaats van roestvrij. Dat dekt de lading beter, want ook het zogenaamde roestvrije staal roest. Door de legering van het materiaal vormt zich een dichte beschermende oxidelaag op het oppervlak. Door die corrosielaag kan het materiaal langer standhouden, maar niet eeuwig. Bij de legering cortenstaal werkt dat precies zo. Als je aluminium anodiseert, doe je niks anders dan een oxidelaagje aanbrengen. Het komt er allemaal op neer dat je het corroderend effect vertraagt. Het ene materiaal leent zich daar beter voor dan het andere en die eigenschappen betrekken we bij ons hersteladvies. Als je een coilcoating toepast, moet je later niet structureel gaan perforeren of knippen in het materiaal, want dan doe je het beschermende effect teniet. Altijd kijken naar: wat is het element, waar wordt het toegepast en welke vorm van conserveren hoort daarbij.”
