PV in de gevel: kan dat wel na Grenfell?

Tekst ir. Esther Heblj en ir. Rudolf van Mierlo

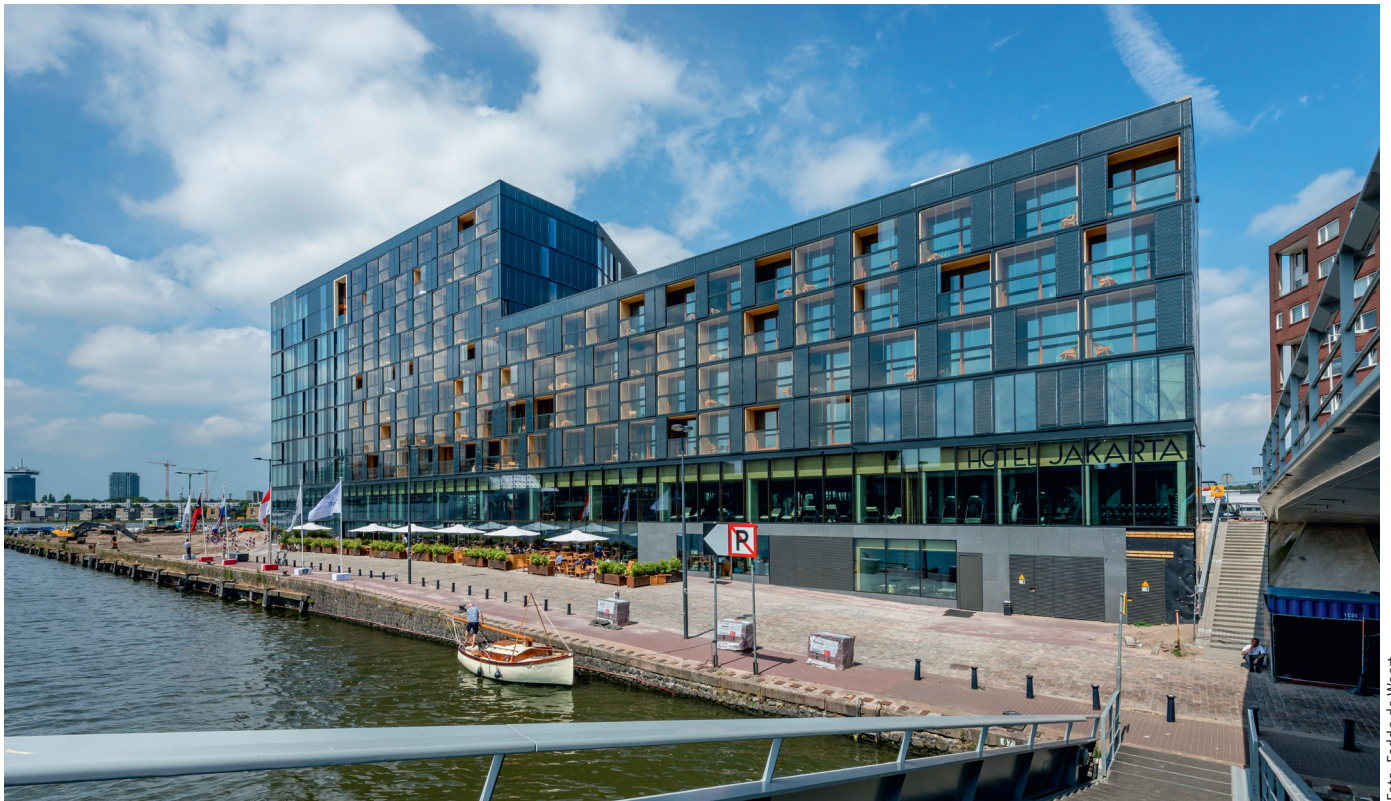
PV-panelen in de gevel bij het duurzame Hotel Jakarta in Amsterdam.

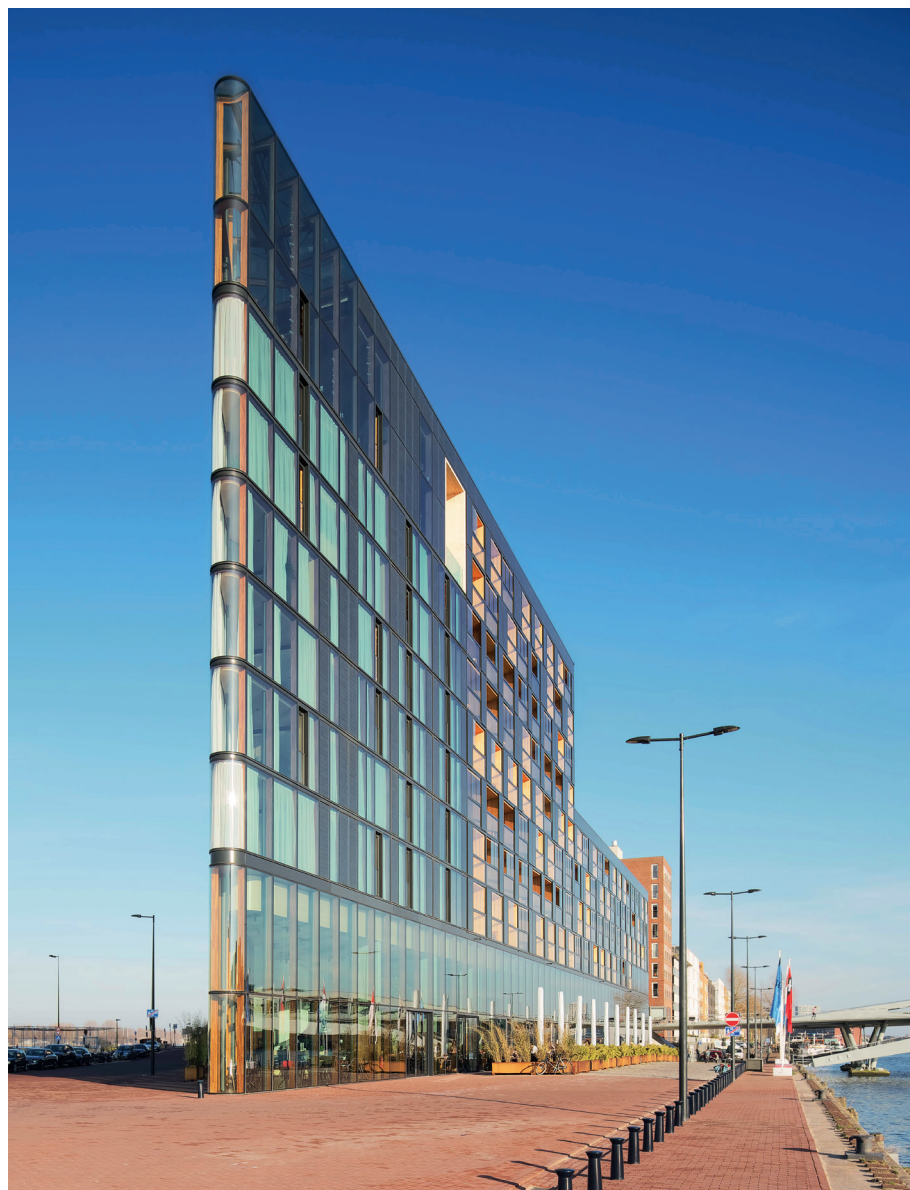
PV-panelen in de gevel bij het duurzame Hotel Jakarta in Amsterdam.
